LED Lay 1 a nebo 2 na PRI ISDN desce nesvítí/bliká na 2N® StarGate nebo 2N® BlueTower

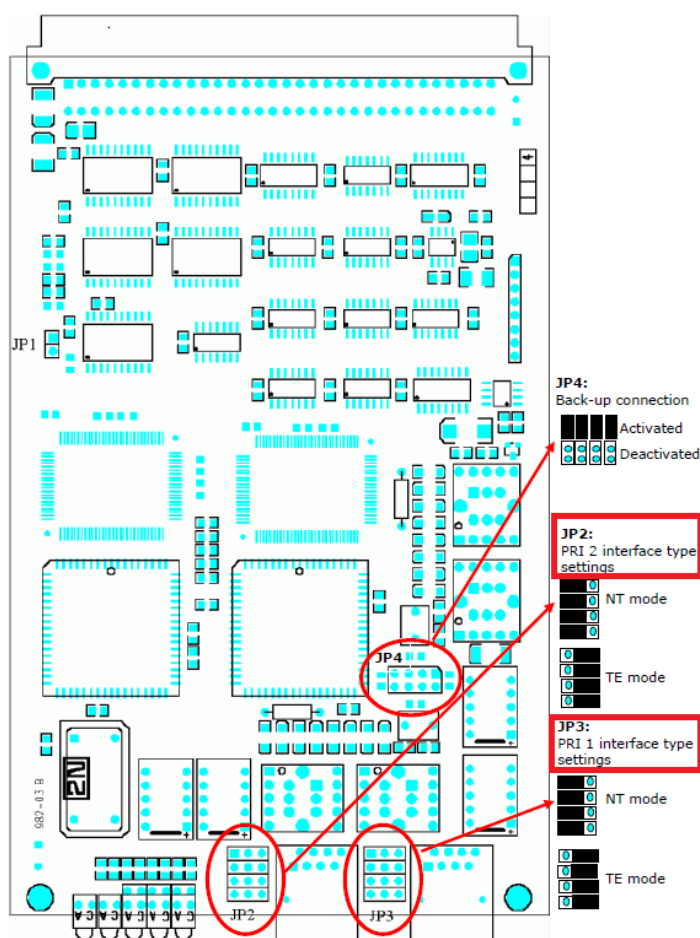
Bráně se nedaří uvést do chodu ISDN vrstvy 1 a nebo 2. Problém je způsoben chybnou komunikací mezi bránou a připojovaným zařízením. Zkontrolujte prosím následující nastavení:

1. Zkontrolujte, zda používáte přímý či křížený propojovací kabel (je třeba použít přímý kabel).
2. Zkontrolujte nastavení NT/TE módu pomocí jumperů na PRI desce (JP2 a JP3, viz. obrázek níže, bližší popis též naleznete v manuálu).
3. Zkontrolujte nastavení režimů Master/Slave v menu ISDN parametry.
4. Zkontrolujte nastavení CRC 1. vrstvy na PRI rozhraní v menu ISDN parametry.
